Für die Nachwelt erhalten

Wandgemälde im Kloster Heiligkreuztal müssen dringend restauriert werden

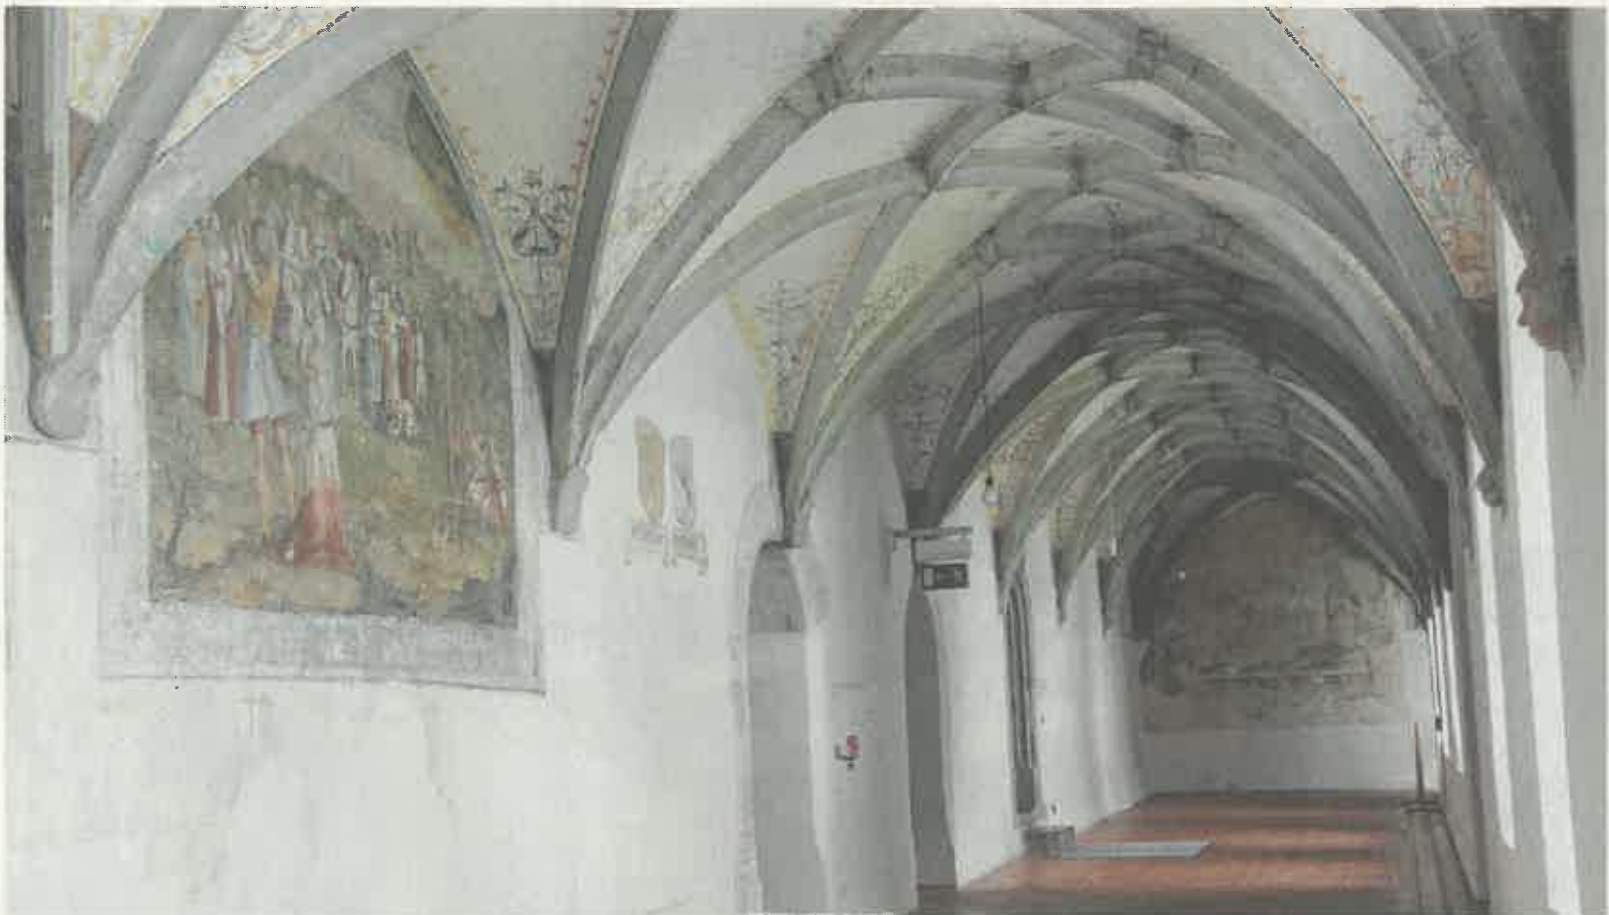
Die Malereien im Ostflügel des Kreuzgangs wurden über die Jahrhunderte stark in Mitleidenschaft gezogen.

Und das ist in Heiligkreuztal schwierig. Denn verschiedene Restaurierungsarbeiten zwischen den 50er- und 70er-Jahren haben viel Schaden angerichtet. Doch in dieser Hinsicht sei das Zisterzienser-Kloster kein Einzelfall, sondern reihe sich ein in die Restaurierungen während dieser Zeitperiode, wie Jakobs erklärt. „Die Geschichte der Restaurierung der Wandmalerei ist die Geschichte ihrer Zerstörung.“ Erst ab den 70er-Jahren habe es in West-Deutschland überhaupt eine Ausbildung für das Restaurieren von Wandmalereien gegeben.

Beispielsweise wurden die Male-reien im Kreuzgang des Klosters Heiligkreuztal bei Arbeiten zwischen 1975 und 1978 mit Polyvinylacetat (PVAC), einer Art Kunstharz, überzogen. Das sollte eigentlich zur Erhaltung der Kunstwerke beitragen, führte aber zum Gegenteil. „Das PVAC ist so konzentriert, dass es alles abdichtet“, sagt Jakobs. Dringt dann Wasser von oben ein, kann es

nicht verdunsten und stößt die bemalte Schicht ab. Passiert ist genau das 1976 bei einem Wasserschaden in einem Zimmer über dem Kreuzgang.

Doch das ist längst nicht das einzige Problem. In der Wand stecken Salze, die bei Feuchtigkeit kristallisieren und die bemalte Schicht ebenfalls wegdrücken. Wie die Salze in die Wände des Kreuzgangs gekommen sind, ist unklar. Jakobs vermutet, dass sie mit dem Wasser von oben hineingeschwemmt wurden.

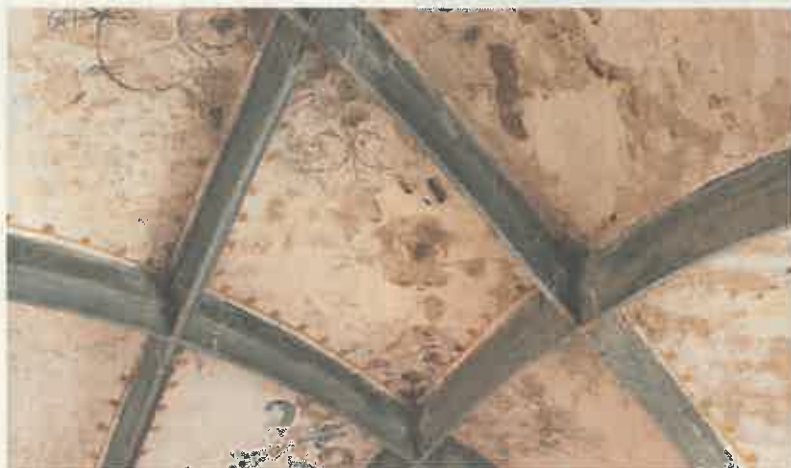
Die Farbschicht des sogenannten „Kräuterhimmels“ blättert ab. Ursache ist unter anderem ein Wasserschaden aus dem Jahr 1976. FOTO: SCHELLHORN
